**THEMA**

Dagschouw Veesteeg d.d. 07-10-2020

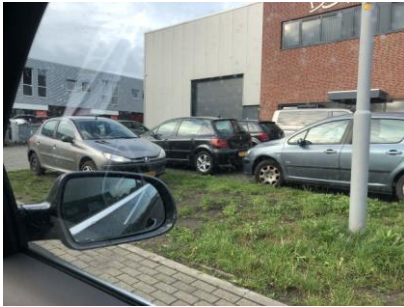
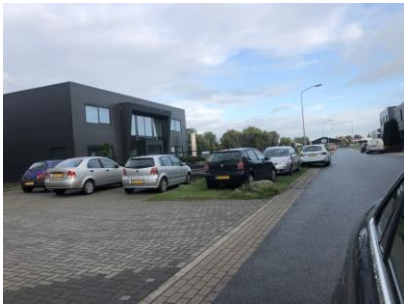
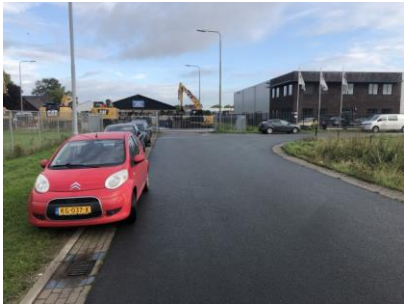
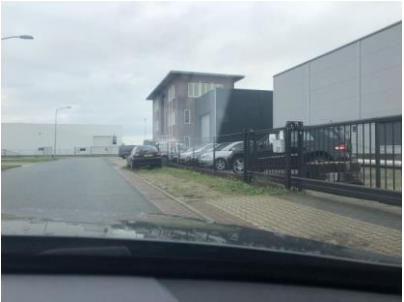
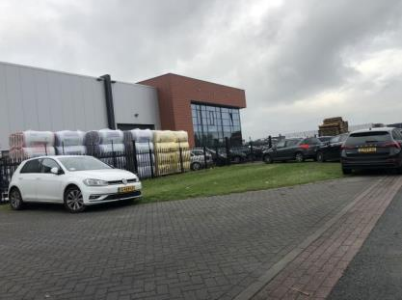
Groenstrook wordt over het gehele industrieterrein gebruikt als parkeervak.

Groenstroken verder netjes onderhouden.

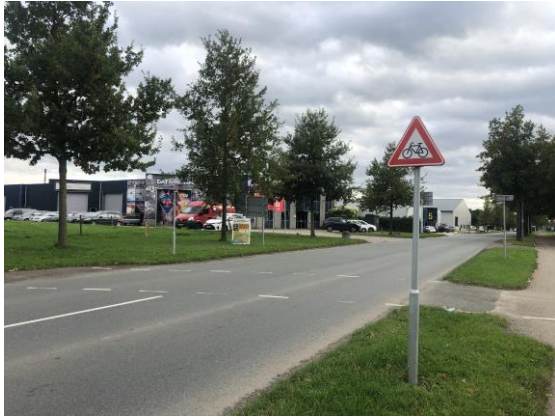
Fietspad oversteekplaats Veesteeg, verbeterd door extra bordjes te plaatsen.

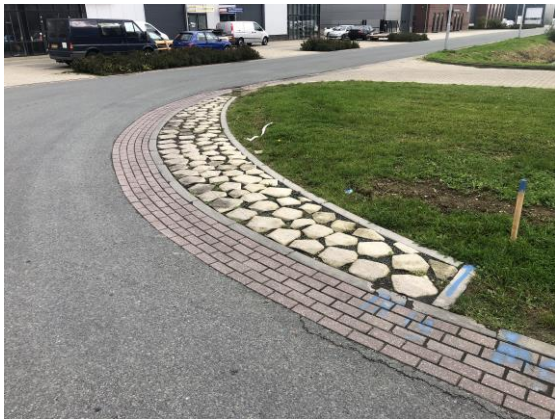
Alle bochten netjes verstevigd en verbeterd.

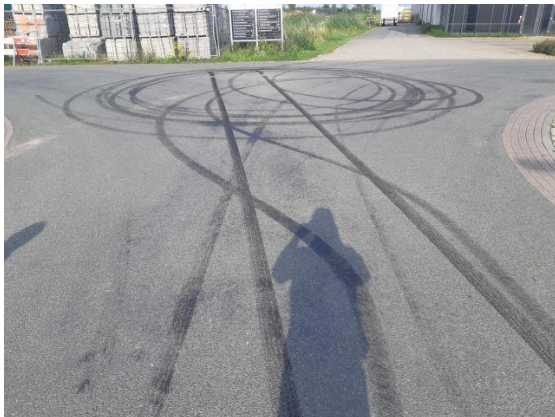
In de avond wordt er veel geracet.

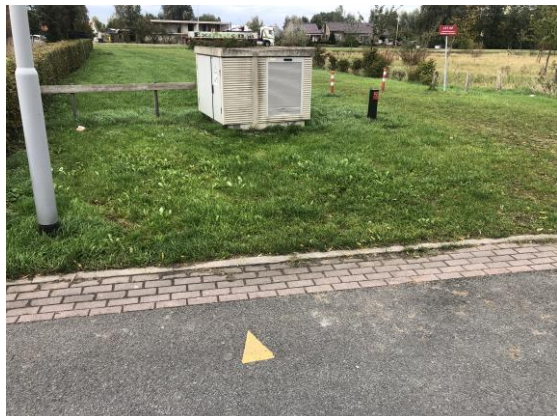
Paaltjes en pijlen goed zichtbaar en vindbaar.

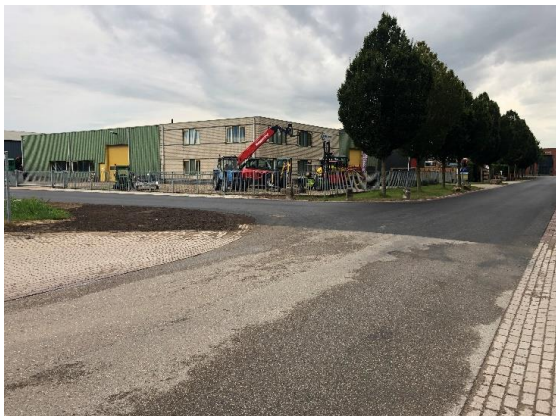
Goed, toegangsweg veranderd en opnieuw geasfalteerd.

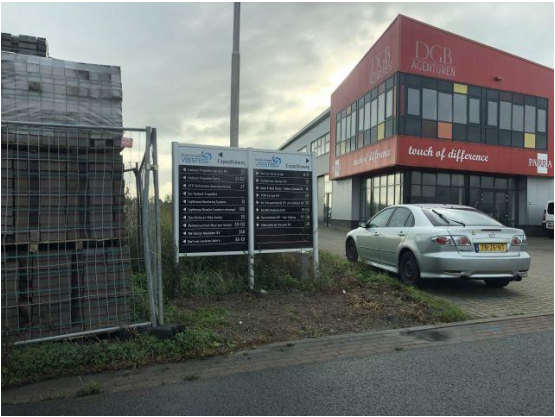
| Bebording | |
|---|---|
| <p data-bbox="188 275 536 309">Naar bedrijventerrein</p> | <p data-bbox="786 349 1094 387">Goed, onveranderd</p> |

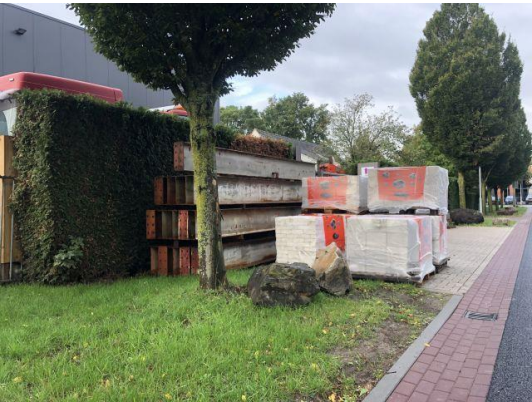
| <b>Diefstal/inbraak</b> | |
|---|---|
| <p>Inklimmogelijkheden<br/>Panden</p> | <p>Door spullen buiten tegen het hek aan te zetten wordt het makkelijker voor een inbreken om over het hek heen te komen.</p> |

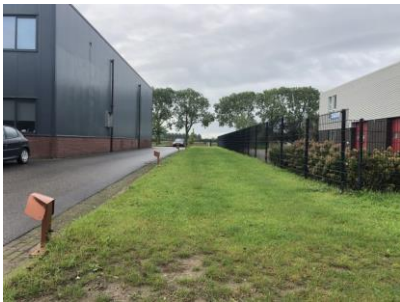
| <b>Diefstal/inbraak</b> | |
|---|---|
| <p>Overige</p> | <p>De noodweg van de Onderstal naar de Spijkesstraat is niet afgesloten met paaltjes. Deze weg kan (en wordt) nu gebruikt voor sluipverkeer, en zal in de toekomst een "lek" vormen voor het camerasysteem. Hier is niks aan gebeurt sinds de vorige schouw!</p> |

- De inbraakveiligheid is prima. Veel panden zijn voorzien van camera's en omheind. Nieuwe camerasysteem voor het complete terrein is begonnen
- Belangrijk is dat de nood weg op de Onderstal nog afgesloten moet worden.

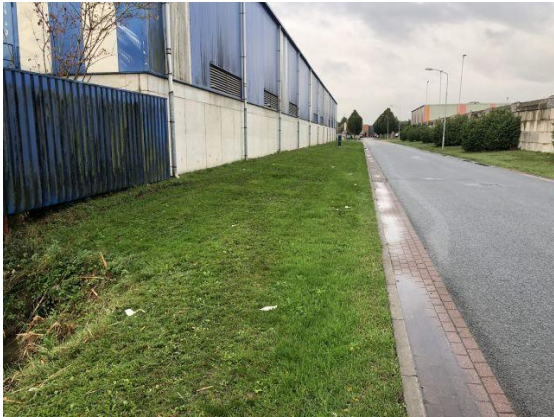
Veel zwefvuil in de groenstrook bij de Ruiters. Hier staan 's nachts veel chauffeurs te overnachten zonder voorzieningen.

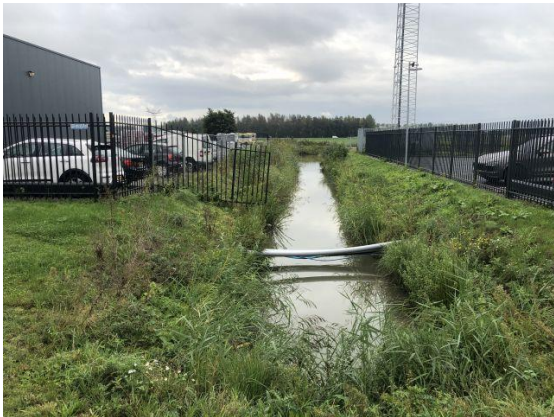
Leidingwerk over de sloot sinds vorige schouw geen verandering.

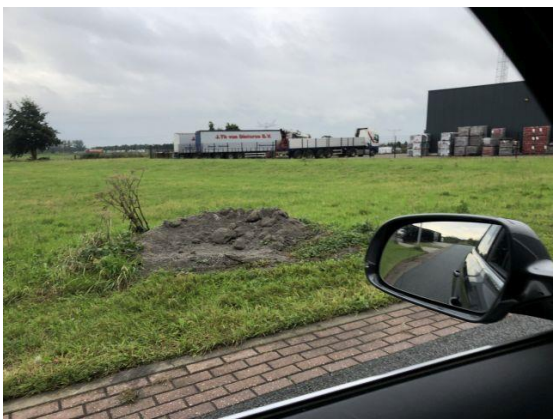
Op gemeentekavel ligt een berg split.

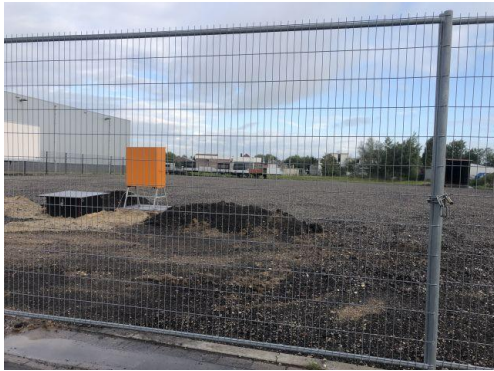
Gemeentekavel netjes opgeknapt.

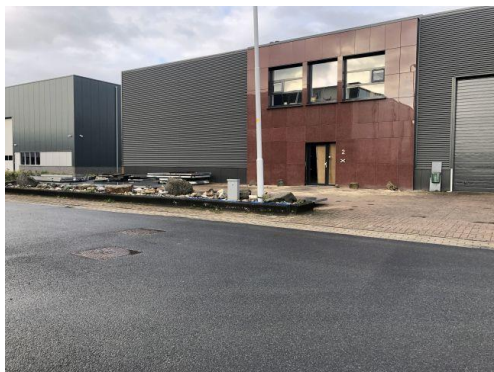
Van Leeuwen heeft mooie beplating op de gevel!

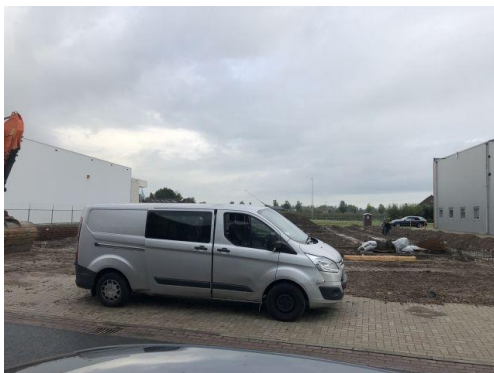
Toebast is begonnen met de bouw.
